NÁVRH PŘECHODNÉ ÚPRAVY PROVOZU
NA POZEMNÍCH KOMUNIKACÍCH
SITUACE PŘÍLOHA č. 1/1.3 ke zn. RK20260268
Zpracoval dne 26.03.2026
Jiří Lorenc: +420 608 642 967; e-mail: info@lora.cz
LETAS s.r.o.
5. květen 1378, 616 01 Rychov nad Kněžnou

NÁVRH PŘECHODNÉ ÚPRAVY PROVOZU
NA POZEMNÍCH KOMUNIKACÍCH
SITUACE PŘÍLOHA č. 2/3 ke zn. RK20260268

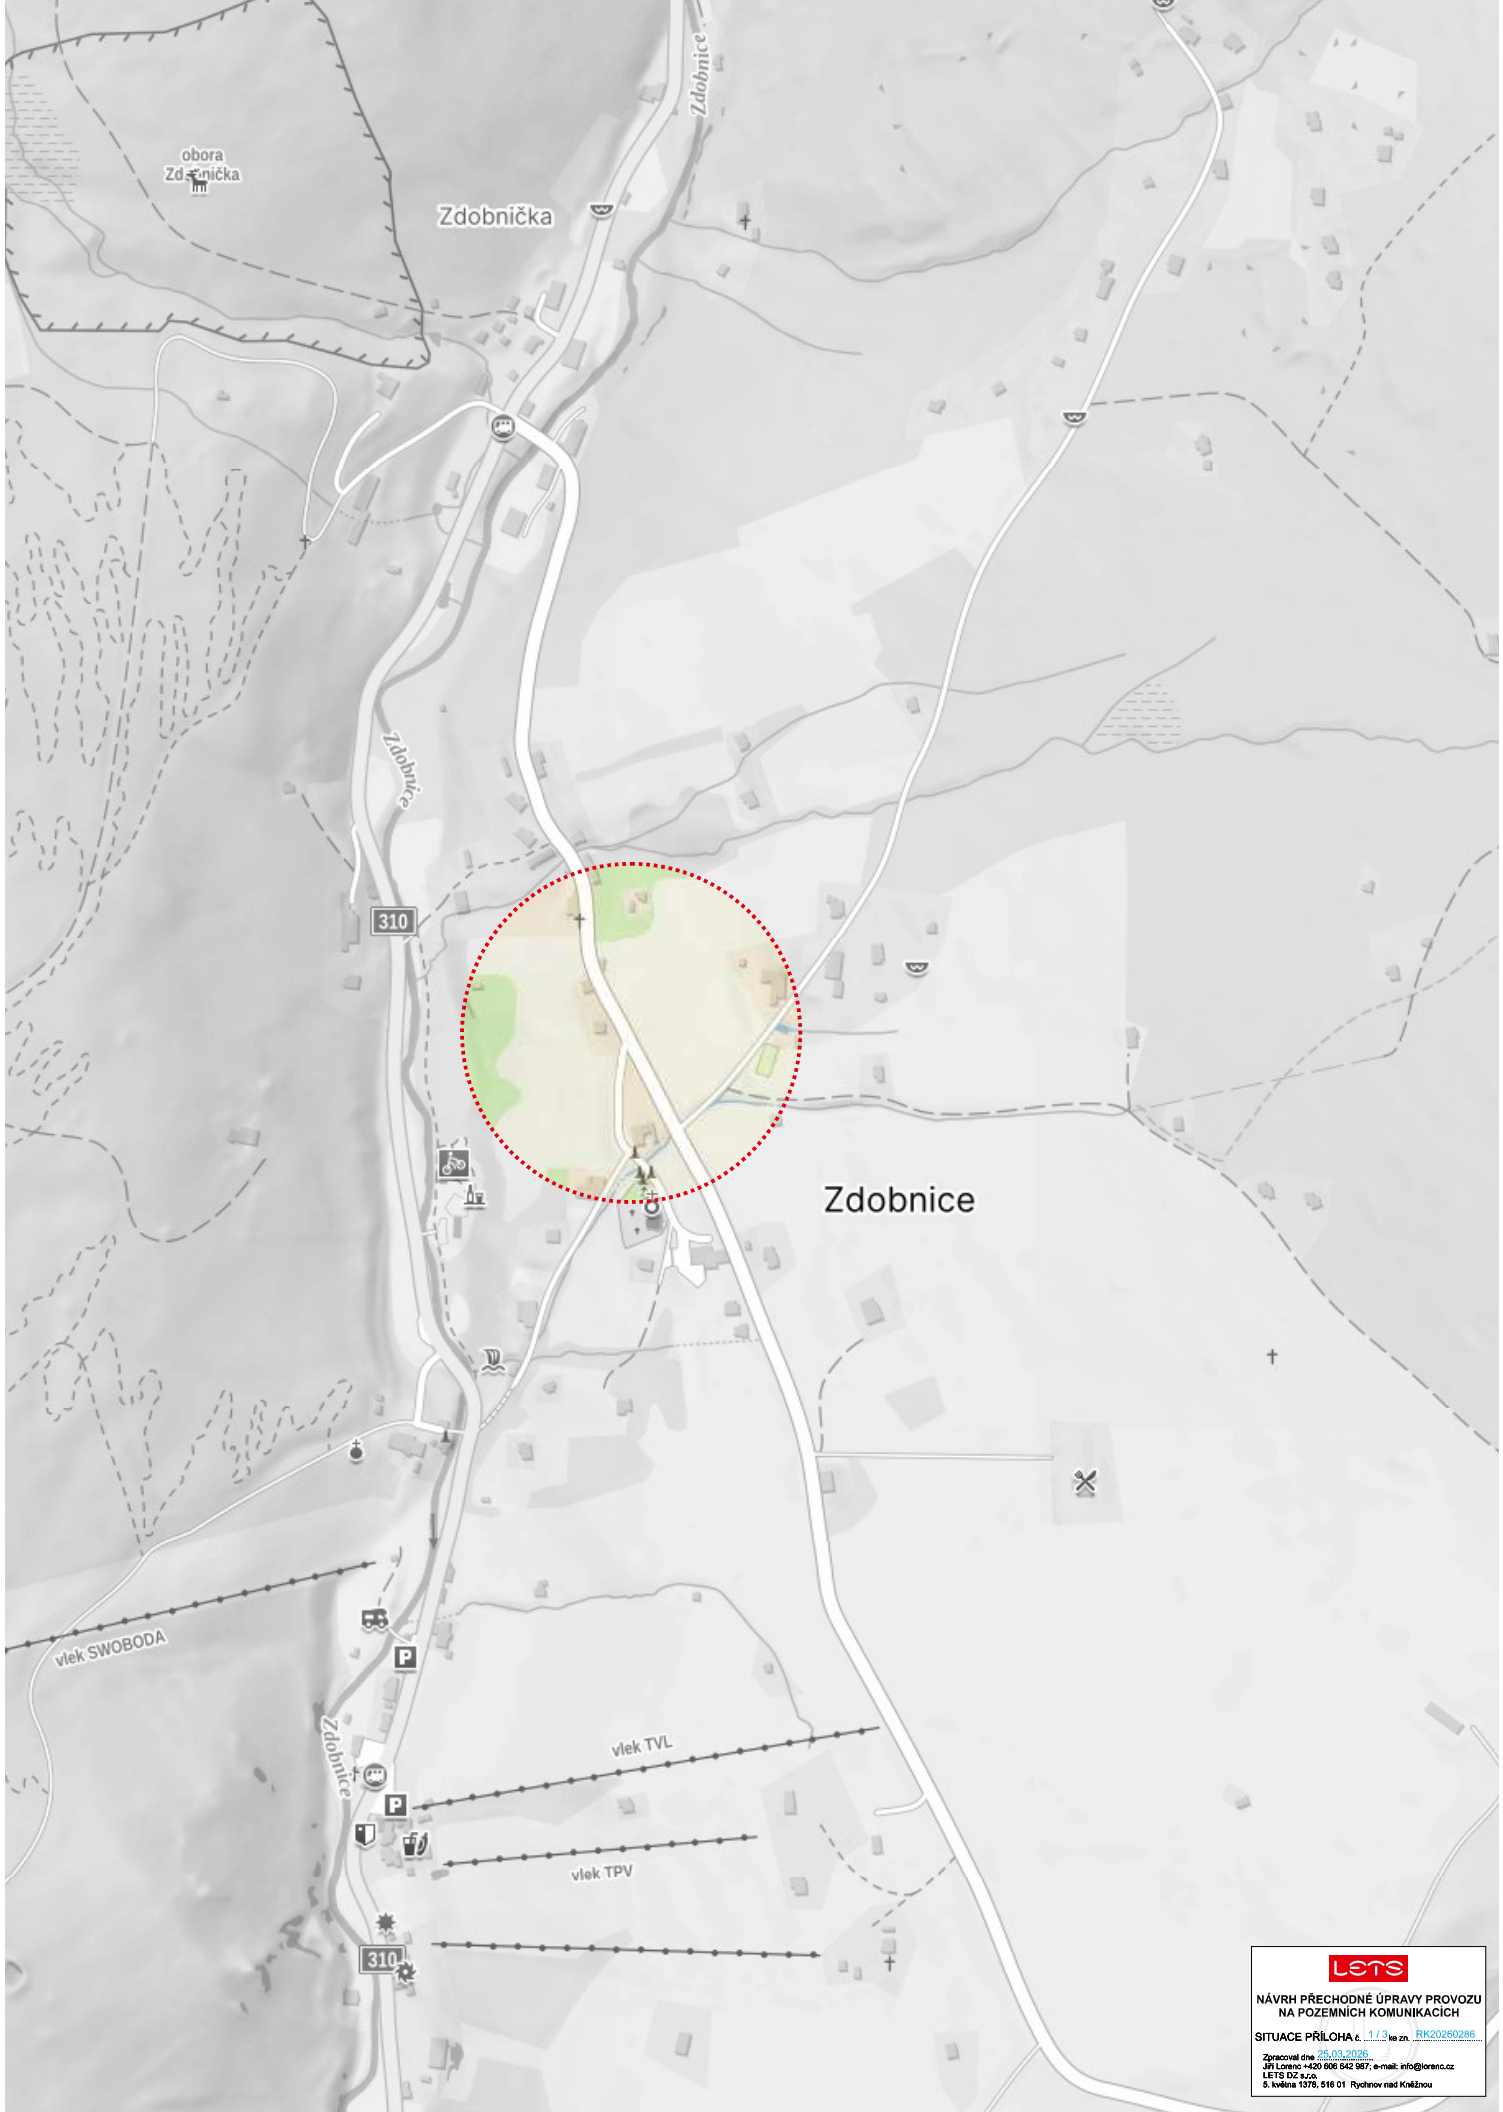
DD230 – skupina komunikace O1
Pracovní místo na pozemní komunikaci s malým dopravním zařízením
– posuvné pracovní místo otevřený výkop, startovací jámy, atd.

PŘEKOP VOZOVKY po 1/2
